## BAB IV

### HASIL DAN PEMBAHASAN

#### 4.1 Data Proyek

## 4.2 Pelaksanaan Pekerjaan Pelat Lantai

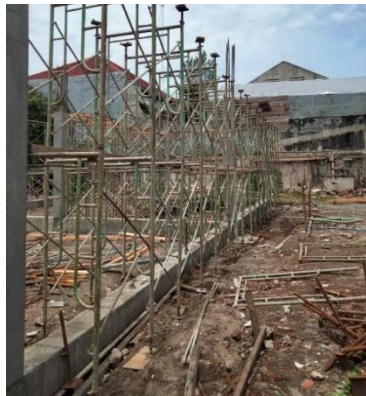
Gambar 4. 2 Pemasangan Perancah

Perancah merupakan tumpuan dari bekisting pelat lantai. Perancah yang digunakan terbuat dari besi (*scaffolding*). Perancah dipasang sedemikian rupa sehingga kuat menahan beban pelat lantai saat pengecoran dan penyetingan perancah bekisting pelat lantai diantara balok untuk menyesuaikan elevasi yang ditentukan. Elemen perancangan ini meliputi Main frame, balok pikul, U-head base, Jack Base, vertikal dan horizontal ledger. Pemasangan Perancah dapat dilihat pada Gambar 4.2 sebagai berikut :

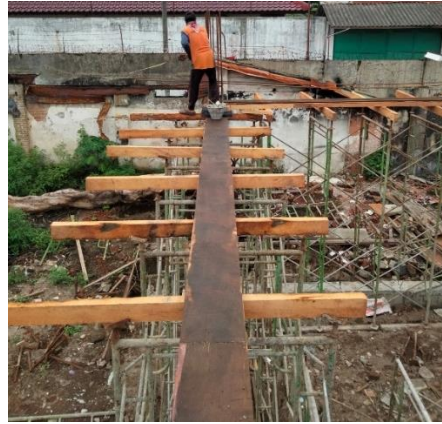
Gambar 4. 3 Pemasangan Bekisting

Papan bekisting merupakan acuan dari bahan cor baik balok maupun pelat lantai. Pemasangan papan bekisting membutuhkan ketelitian yang cukup tinggi. Oleh sebab itu harus dilakukan oleh tukang yang sudah pengalaman agar dihasilkan bekisting yang rata, kuat dan sesuai dengan leveling yang direncanakan. Sebelum dilakukan pengecoran sebaiknya bekisting terlebih dahulu diolesi dengan *oil from* atau minyak bekisting agar mudah dalam pembongkarannya nanti.

Pemasangan Bekisting dapat dilihat pada Gambar 4.3. sebagai berikut :

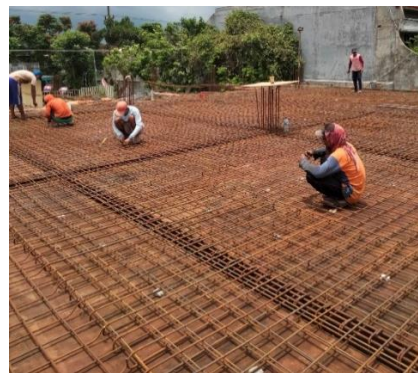
Gambar 4. 4 Pembesian

Sebagai mana disebutkan diatas bahwa pembesian untuk pelat lantai dilakukan setelah bekisting terpasang. Pada proses penulangan ini bentang pendek yang menggunakan besi ulir dengan diamer 10mm, sedangkan tulangan bentang panjang menggunakan besi polos dengan diameter 8mm. pemotongan besi tulangan, pembengkokan dan perakitan besitulangan dengan kawat beton/bindrat sesuai ukuran jarak dandimensi besi yang sudah ditentukan yaitu 15 cm. Tahapan pembesian dapatdilihat pada Gambar 4.4 sebagai berikut:

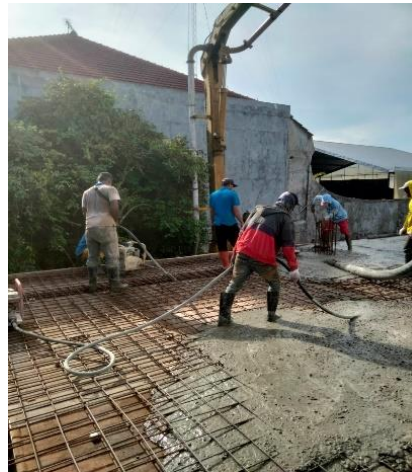
Gambar 4. 5 Pengecoran

diaduk dan tercampur secara merata sesuai spesifikasi dan mutu yang sudah ditentukan yaitu menggunakan beton K-300 dan dengan jumlah volume order beton redy mix yaitu 73 M3. Proses pengecoran beton harus dilakukan sedekat mungkin dengan lokasi yang akan dicor untuk menghindari jatuhnya beton diluar cetakan. Pengadukan material beton dilakukan dengan mesin.

Tahapan pengecoran dapat dilihat pada Gambar 4.5 sebagai berikut

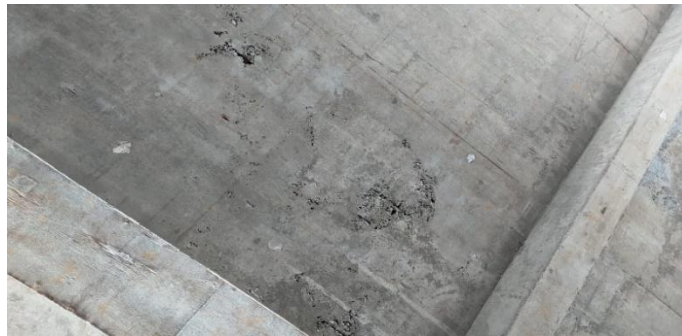
Gambar 4. 6 Permasalahan segregasi

Pelaksanaan pekerjaan pelat lantai konvensional pada proyek pembangunan Kantor Bank Mandiri Cabang Kota Blitar terdapat kendala atau permasalahan yang ditemui selama pekerjaan berlangsung seperti segregasi yang sudah dikemukakan dalam rumusan masalah.

Permasalahan segregasi tersebut dapat dilihat pada gambar 4.6 sebagai berikut.

Kurang ketelitian pada saat pekerjaan pengecoran plat lantai ini juga dapat mempengaruhi terjadinya permasalahan segregasi ringan pada plat lantai, adapun berikut faktor teknis yang mempengaruhi segregasi pada plat beton sebagai berikut:

1. Kurangnya pengawasan pada saat penuangan adonan beton dari concrete pump yang terlalu tinggi, juga bisa memicu terjadinya segregasi.
2. Volume pekerjaan pembetonan yang besar juga dapat mempengaruhi kinerja para pekerja, sehingga kurangnya ketelitian pada saat proses pemadatan yang terlalu singkat ini menyebabkan masalah pada proses setting beton yang kurang maksimal, dikarenakan masih terdapat rongga udara yang tidak bisa naik dengan sempurna akibat kurang maksimalnya atau terlalu singkat proses pemerataan dan pemadatan.

3. pemadatan yang berlebihan juga dapat memicu terjadinya segregasi yaitu agregat halus pasta semen akan naik sedangkan agregat kasar akan turun dan tidak ada elemen pelekak sehingga membentuk lapisan yang terpisah antara lapisan atas dengan lapis di bawahnya. Kondisi ini akan membuat proses setting plat beton akan berbeda antara bagiannya, yang akan mengakibatkan potensi terjadinya segregasi.

1. Melakukan pengecekan pada tulangan dan bekisting sebelum pengecoran, agar tidak ada komponen komponen penghalang pemerataan adonan beton.
2. Melakukan pengawasan pada saat penuangan beton, agar tidak terjadi tinggi penuangan adonan beton lebih dari 1 meter.
3. Melakukan pengawasan pada proses vibra atau pemadatan yang harus proposional agar tidak terjadi adanya rongga udara akibat proses pemadatan terlalu singkat dan naiknya agregat halus sedangkan agregat kasar berada dibawah akibat pemadatan terlalu lama.
4. Mengkombinasi pasir kasar dengan pasir yang lebih halus atau dengan Abu batu. Tujuan dari penambahan ini agar campuran beton lebih kohesif atau menyatu.
5. Menaikkan jumlah semen sampai batas tertentu. Dari penambahan ini untuk menjaga workabilitas yang akan bertambah.

Dalam permasalahan segregasi ini, berikut tindakan yang dilakukan oleh pengawas untuk menentukan cara perbaikan, seperti memberi tanda pada titik yang mengalami segregasi, mengukur kedalaman segregasi, pengetesan kebocoran dengan menggunakan genangan air. Dengan demikian dapat disimpulkan bahwa permasalahan pada plat tersebut adalah segregasi ringan dengan kedalaman < 2cm hanya permukaan tidak sampai tulangan dan tidak terjadi kebocoran. Adapun langkah-langkah perbaikan masalah segregasi ringan pada plat yang dikemukakan oleh pengawas proyek yaitu sebagai berikut :

1. Memberikan marking pada titik segregasi.
2. Melakukan pembersihan, pengikisan dan pemerataan pada area yang

akan dilakukan penambalan sampai bertemu beton keras agar material material lepas atau kurang melekat pada beton tidak tertinggal dan daya lekat tambalan maksimal.

3. Penyiraman area yang sudah dilakukan pengikisan.
4. Pembuatan adonan tambalan yang terdiri pasir yang diayak menggunakan ayakan  $\frac{1}{2}$  lalu dicampur semen dengan perbandingan 1:2 kemudian diaduk dan diberi air sampai mencapai mencapai tekstur yang dibutuhkan.
5. Penambalan titik segregasi yang sudah dikikis dan diberi lem beton dengan adonan yang sudah dibuat.
6. Penutupan area yang sudah ditambal dengan menggunakan tripleks dan ditopang dengan pipa support.

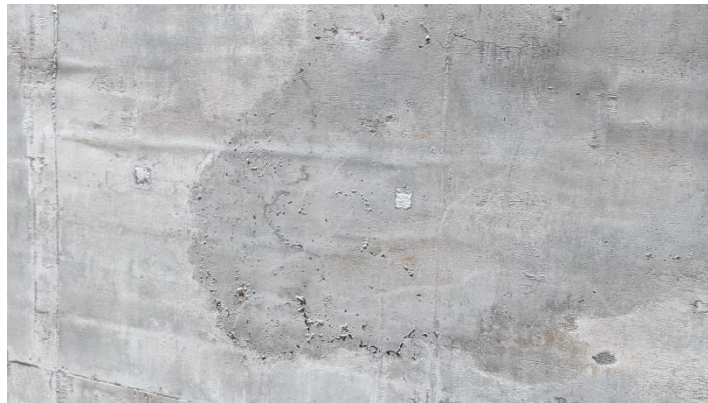
Gambar 4. 7 Hasil perbaikan permasalahan segregasi.

Hasil perbaikan permasalahan segregasi dengan cara ditambal dapat dilihat pada Gambar 4.7 Hasil perbaikan permasalahan segregasi sebagai berikut:
